Kirchliche Denkmalpflege im Bistum Fulda
72. Jahrgang 2020

Jahresbericht 2019

Alsberg (Bad Soden-Salmünster), Wallfahrtskirche Heilig Kreuz Dachstuhlinsandsetzung

Fulda, Bischöfliches Palais Instandsetzung des Dachwerks

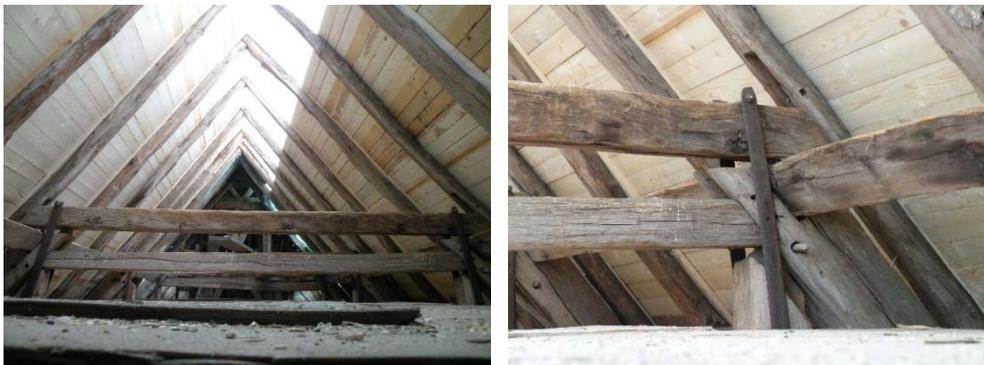
- Die Hängesäulen im Langhaus waren lediglich mit einem Holznagel an die Binderstreben des zweiten Dachgeschosses angeschlossen. Dieser ist in allen Hängewerken abgeschert. Die Hochhängung der Unterzüge und die Mittelauflagerung für die Ankerbalken war damit ausgefallen. Die Ankerbalken trugen als Einfeldträger über 12,5 m und haben sich um ca. 35 cm durchgebogen. Durch die große Durchbiegung hatten sich die Deckenbalken trotz der Auflast aus den Sparren von der äußeren Mauerlatte abgehoben. Die gesamte Vertikallast aus Decke und Dachstuhl wurde nur über die innere Mauerlatte in die Wände eingeleitet.

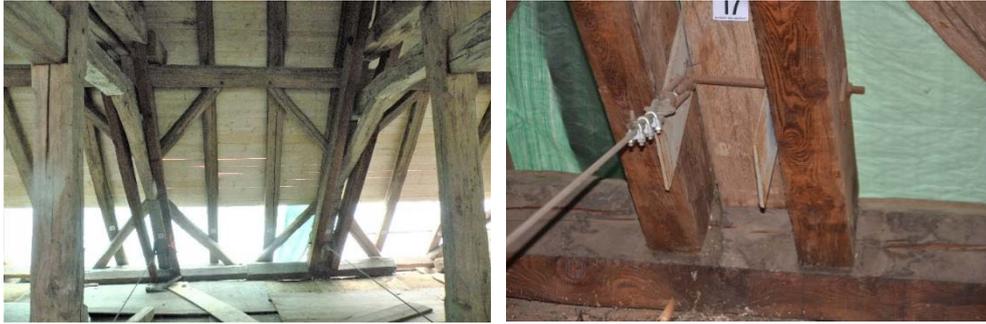
- Im Rahmen der letzten Dachsanierung wurden die Hängesäulen mit Flacheisenbändern an die oberen Kehlbalken zugfest abgehängt. Zusätzlich wurden alle Binder mit beidseitigen Sprengwerken verstärkt, welche die Hängewerkslasten über Streben auf eine kurze Fünfkantschwelle vor den alten Binderstreben übertragen. Als Zugband für diese Sprengwerke wurden Stahlseile verwendet, welche jeweils über einen Bolzen an den Streben angeschlossen sind. Sowohl aufgrund der Dehnung des Stahlseils als auch der Querbiegung der Bolzen waren die Sprengwerke zu weich und nachgiebig. Ihre Tragwirkung war dadurch eingeschränkt.

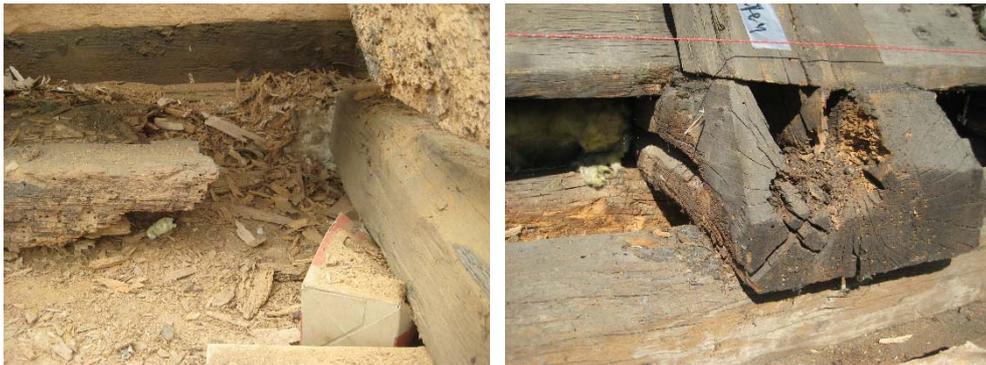
Durch pflanzlichen und tierischen Befall geschädigte Deckenbalkenköpfe, Fußschwellen und Sparrenfüße.

Mit den Sanierungsarbeiten wurde am Hauptbau an der östlichen Dachfläche begonnen. Im Anschluss folgten die nördliche Dachfläche des Hauptbaus, die Dachfläche von Durchfahrt/Verbindungsbau an der Ostseite und die Dachfläche der Kaplanei an der Ostseite. Die durch Feuchteeinwirkung geschädigten und vermorderten Hölzer der genannten Dachkonstruktionen, der Traufen und der Deckenbalkenlagen wurden ausgebaut bzw. bis zur gesunden Substanz zurückgeschnitten

und durch neue Hölzer ersetzt. Die Anschlüsse und Verbindungen wurden kraftschlüssig in zimmermannsmäßiger Ausführung als Holz-Holzverbindungen mit Verdübelung und Verschraubung hergestellt.

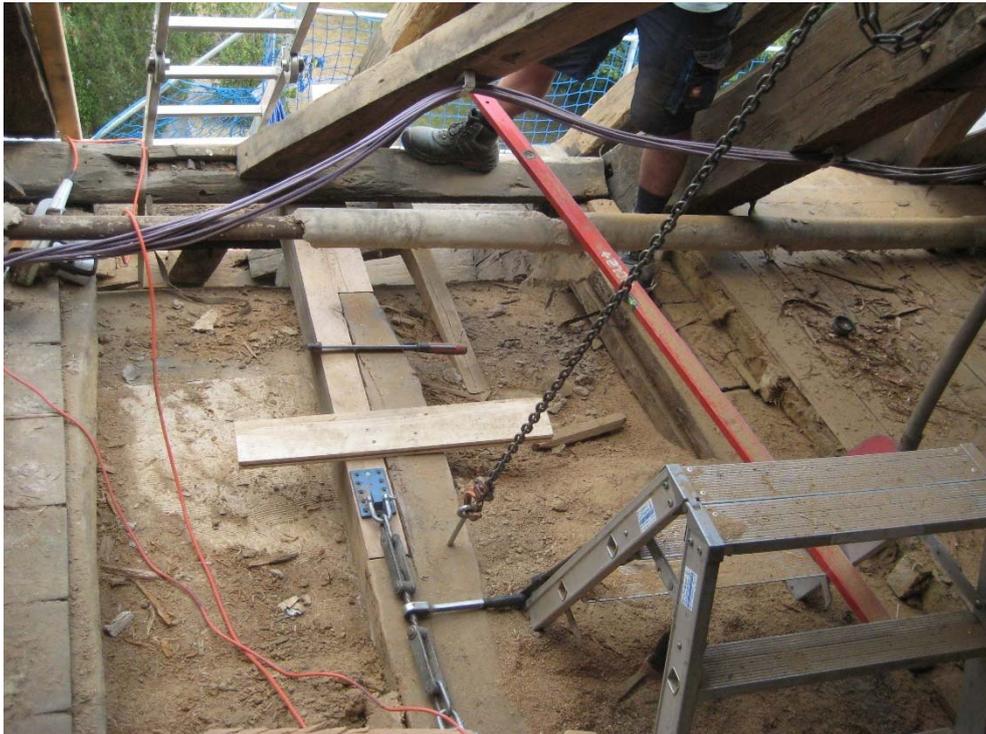
Ausgebauter, bis zur gesunden Substanz zurückgeschnittener Deckenbalken; angeschuhter Deckenbalken mit stehender Blattverbindung während der Montage.

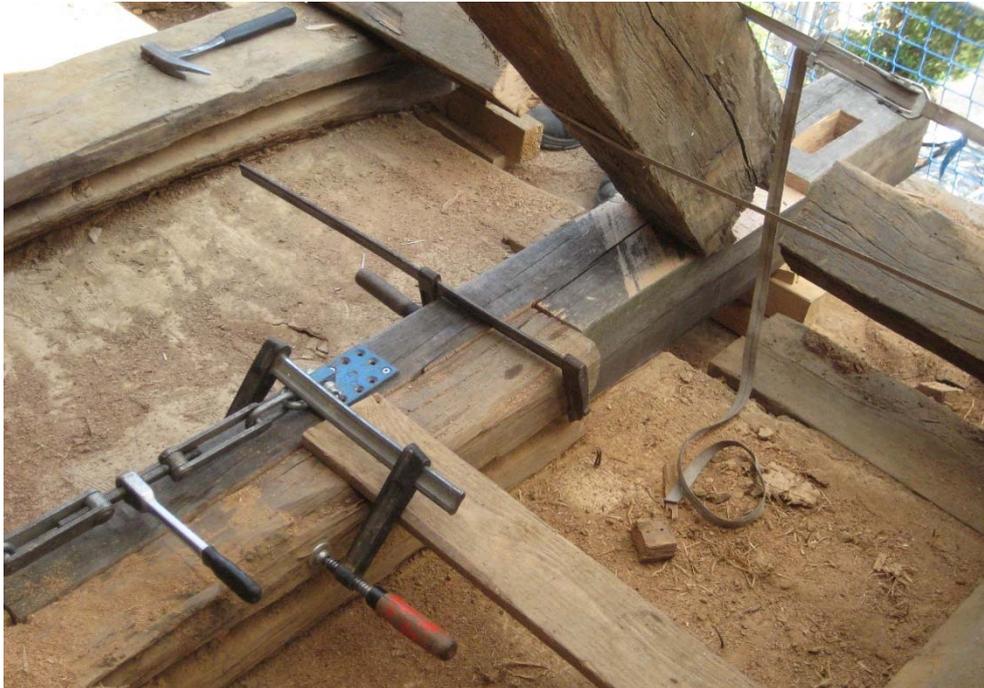
Bis zur gesunden Substanz zurückgeschnittener Deckenbalken mit Binderstrebe und Druckschwelle; Anschluss des Deckenbalkens mit stehender Blattverbindung während der Montage.

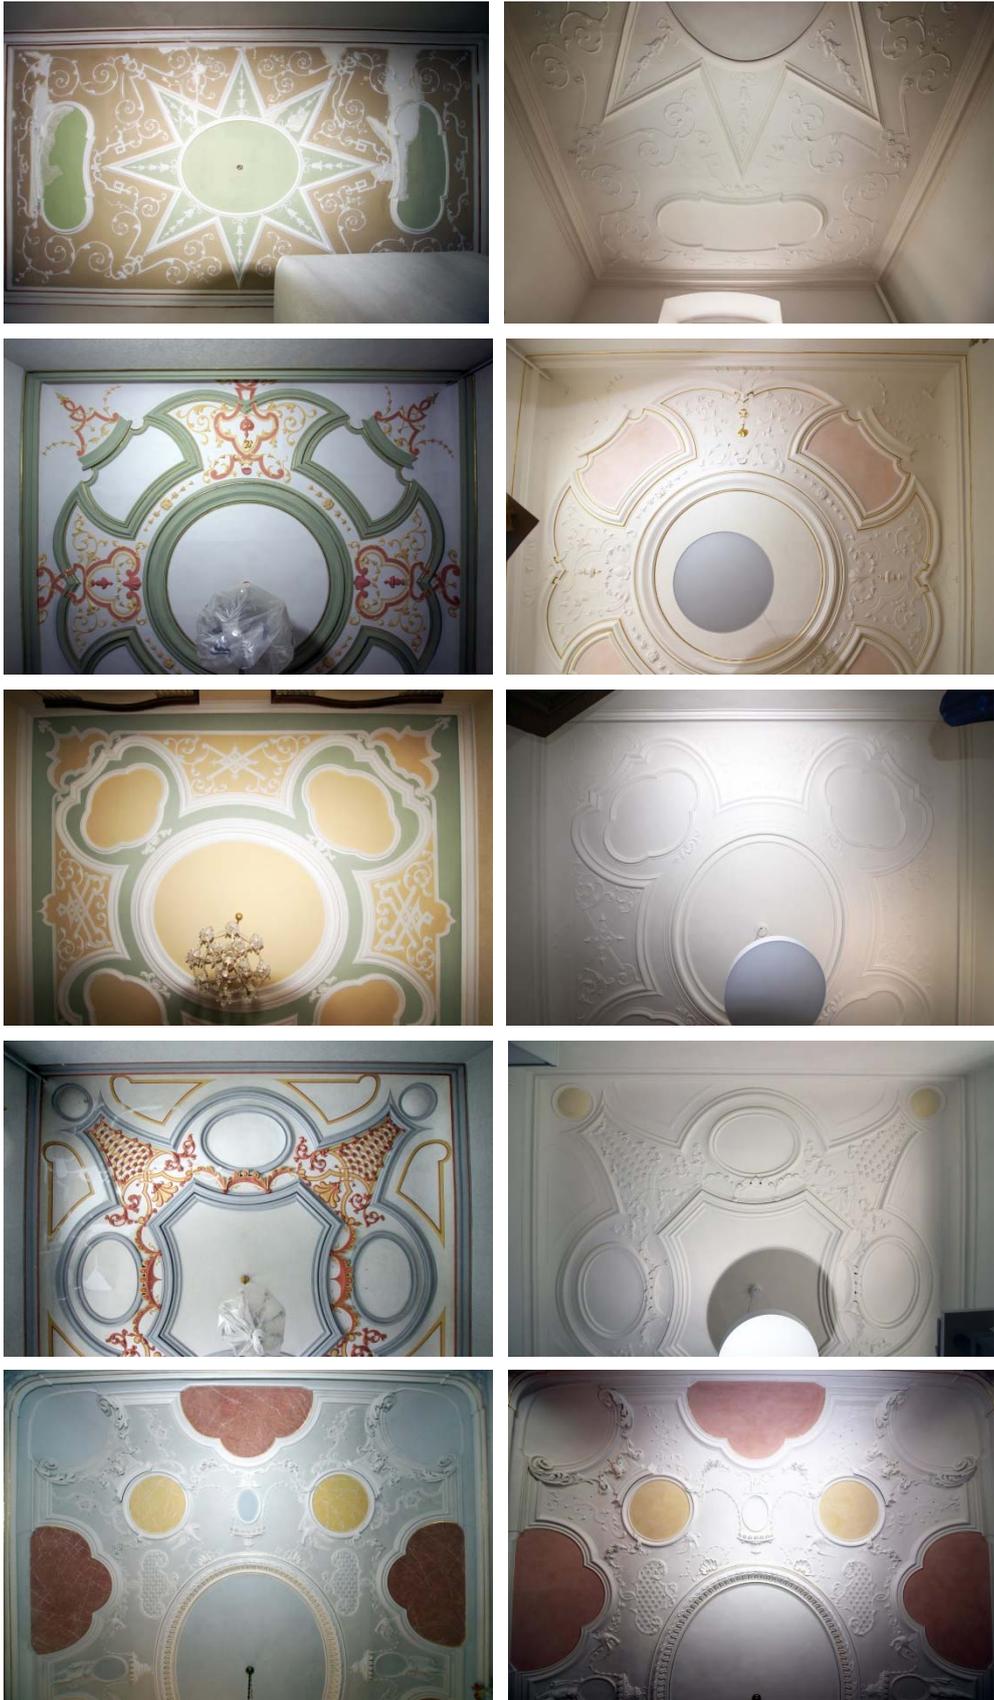
Deckenansichten, links Vorzustand, rechts Endzustand, von oben nach unten: Büro des Weihbischofs, Büro des Bischofs, Referentenbüro, Sekretariat, Großer Saal.

Zusammenfassend lassen sich die Arbeiten, die im Einzelnen in einer Restaurierungsdokumentation festgehalten wurden, folgendermaßen beschreiben: In einem Teil der Räume wurden die Stuckdecken aufgrund der angetroffenen Acrylharzdispersionsbeschichtung nicht freigelegt. Eine Abnahme des ungeeigneten Materials hätte einen entschieden höheren Aufwand für das Ausbessern der Stuckierungen mit sich gebracht. Hier wurde gereinigt, ausgebessert und unter Verwendung von reversibler Leimfarbe ein mehrlagiger Anstrichaufbau in leicht getöntem Weiß aufgebracht. An den im Originalzustand hellrot oder hellgelb ausgelegten kleineren Deckenfeldern waren lediglich Retuschen oder farbige Kittungen notwendig. Die jüngeren Vergoldungen wurden in Abstimmung mit der Bauleitung sichtbar belassen und ausgebessert.

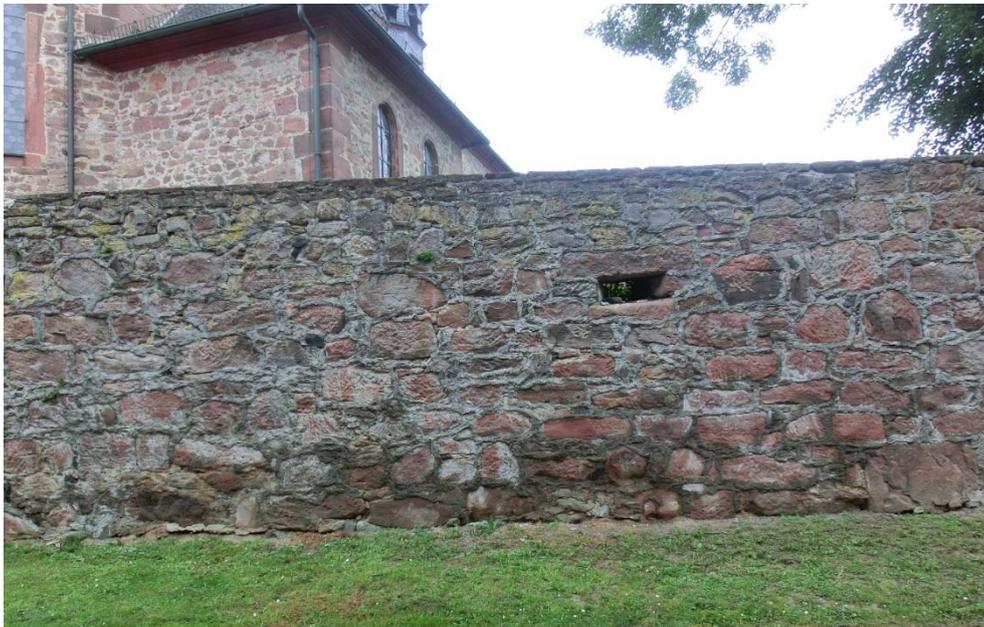
Ein Abschnitt der östlichen Wehrmauer vor Beginn der Maßnahme.

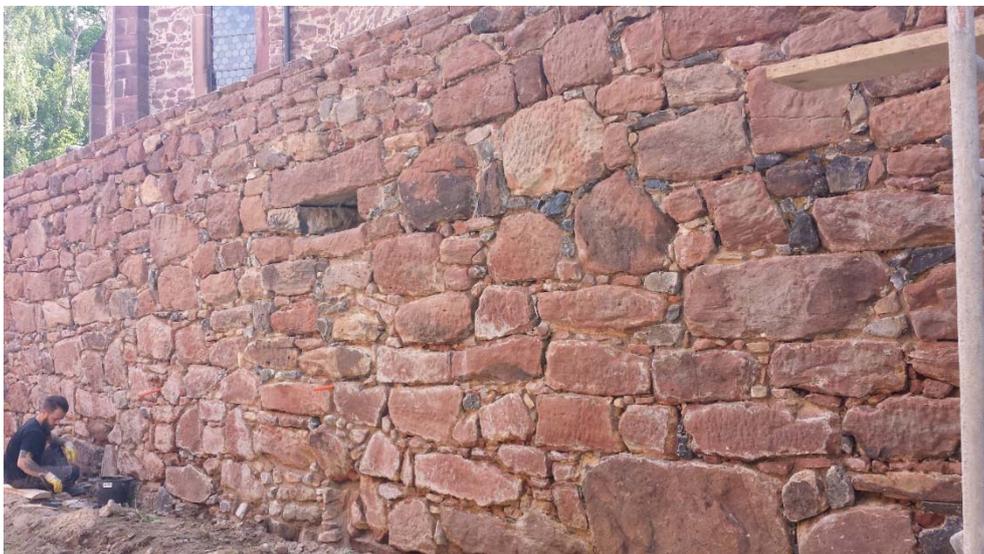
Der erste Bauabschnitt wurde mit einer Entfugung der nicht sehr tief sitzenden Reparaturmörtel begonnen. Dahinter zeigte sich auf der Ostseite ein mit vielen Zwickelsteinen versetztes Bruchsteinmauerwerk. Bei der Vorverfugung blieben diese in situ erhalten. Ein Teil der tieferliegenden Zwickel wurde bei der Endverfugung überfugt.

Der Abschnitt der östlichen Wehrmauer nach der Entfugung. Zahlreiche Zwickelsteine sind erkennbar.
